UNIVERSIDAD CÉSAR VALLEJO

Plan De Mantenimiento Preventivo Para Aumentar La Confiabilidad Y
Disponibilidad De Equipos En Desmeduladora Moist - Empresa Trupal
S.A.

TESIS PARA OBTENER EL TÍTULO PROFESIONAL DE:
INGENIERO MECÁNICO ELECTRICISTA

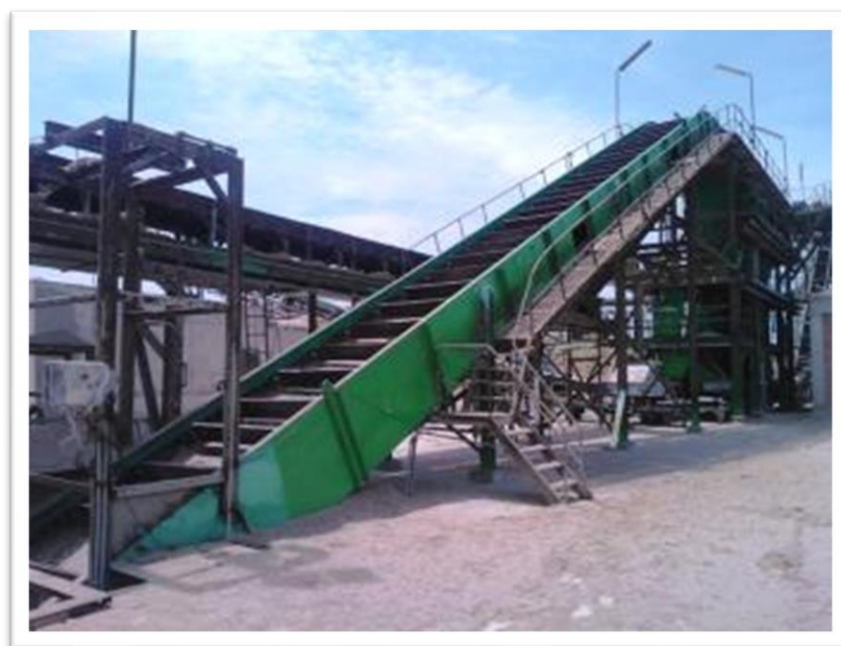
Figura 8. Conductor Inclinado de Bagazo (CIB)

En este conductor se tiene mayor frecuencia de paradas de equipo por motivo de descarrilamiento ocasionado en su mayoría por los cuerpos extraños (piedras y palos) que vienen junto con el bagazo, otros de los motivos por lo que se descarrila el conductor, es el desgaste que sufren los pernos que amarran a las paletas con la cadena de arrastre de bagazo. El conductor al ser demasiado largo y por su diseño inclinado cada vez que trabaja hace que las paletas en la parte de la transición de la zona inclinada a la zona horizontal se produzca un mayor esfuerzo en cual se refleja que cada cierto tiempo se deba cambiar los pernos de amarre o las paletas que se sueltan por la rotura de sus pernos. Este equipo cuenta con los siguientes elementos:

- Sprocket motriz.
- Sprocket conducido.
- Cadena tipo DB para arrastre de bagazo.
- Paletas.
- Chumaceras fijas.
- Chumaceras con templadores de eje roscado.
- Transmisión (Motor, Reductor, Piñones y Cadena tipo RC).

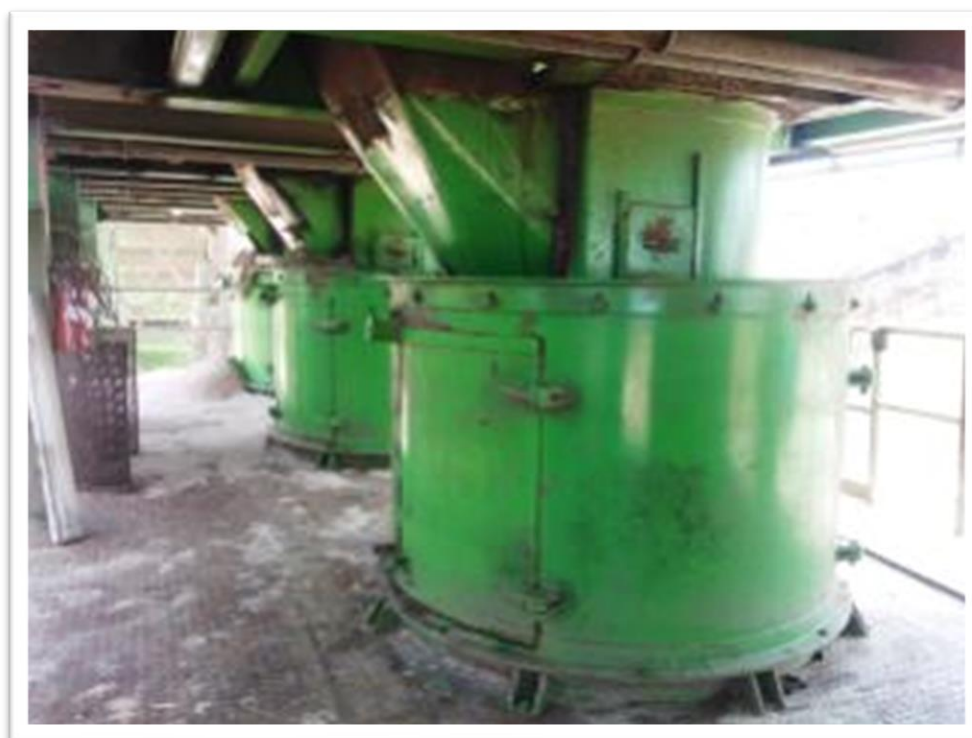
Figura 10. Molino Desmedulador

Los molinos en tema de operación, son los equipos que más paradas presentan, ya que al desmedular el bagazo proveniente de los ingenios azucareros, ello viene con residuos que no son parte de la materia prima, tales como, rocas, palos y mallas, ocasionando la rotura de cuchilla y por consiguiente su desbalanceo. Al suceder estos inconvenientes el equipo debe pararse para realizar el cambio del juego completo de cuchillas (4 UND), pero a pesar de ello no es necesario detener la producción por el tiempo que lo requiera ya que puede seguir trabajando con los molinos restantes. Las partes del presente equipo son los siguientes:

- Rotor.
- Motor.
- Fajas.
- Crucetas.
- Pines.
- Cuchillas (planas y martillo)

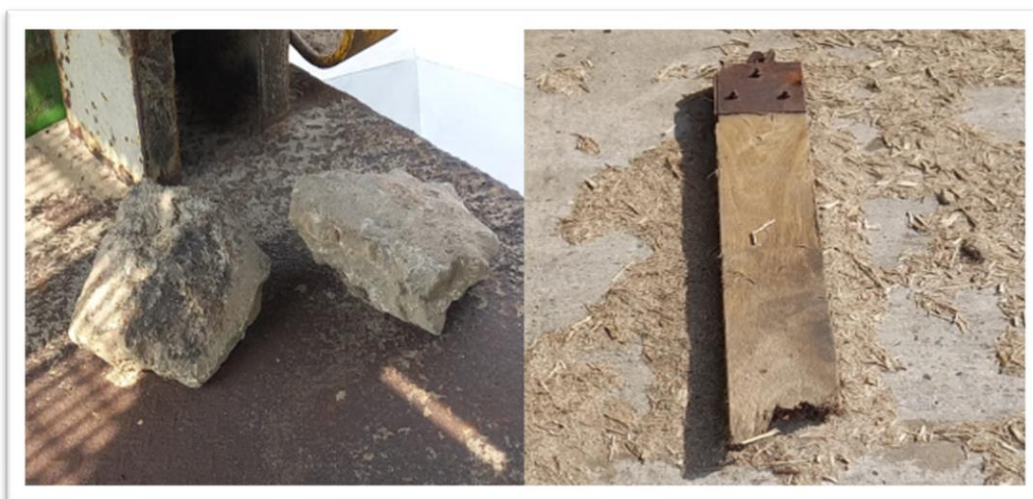
Figura 12. Oreja de amarre de paleta

Como se pudo mencionar en la tabla 15, el descarrilamiento de la cadena o básicamente de todo el conductor se da en la mayoría de sus casos por el ingreso de objetos extraños (palos , piedras, bloques compactos de bagazo) que ocasionan que la cadena se retire de su pista guía, normalmente para detectar una falla de esta magnitud se hace cuando ya ocurrió y como en algunas veces el operador de planta no se percata, sucede que rompe paletas, cadenas, etc. haciendo que el tiempo de reparación dure 8, 16 o hasta 24 horas de trabajo.

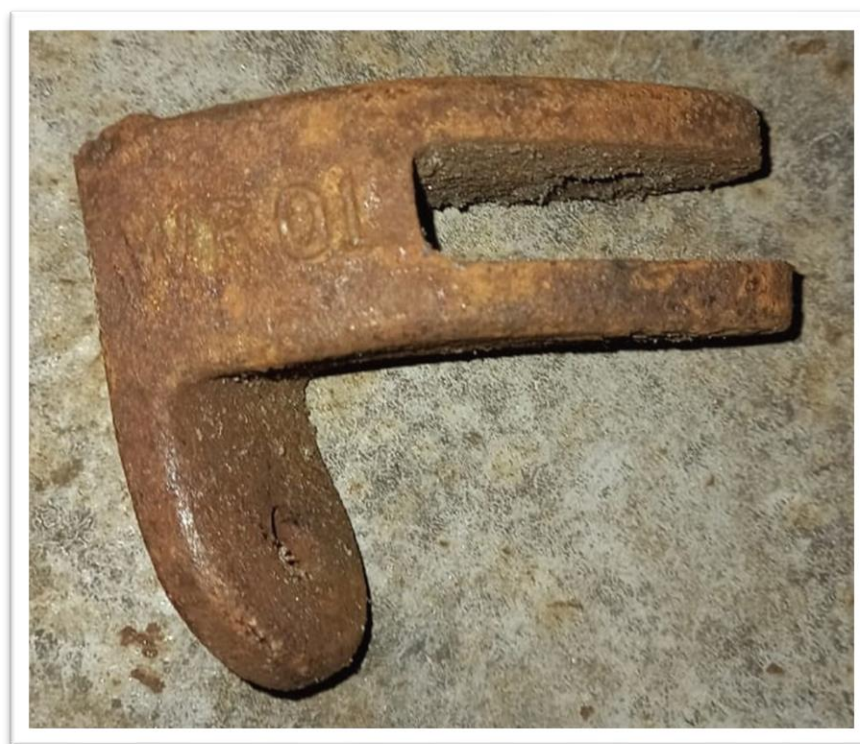
Figura 13. Oreja de amarre de paleta

En este caso las orejas de amarre de las paletas sufren constantes roturas por lo mismo que entra al sistema los objetos extraños, ocasionando las paletas rotas. Estas orejas se usan bajo experiencia, es decir que ya se usa en otro conductor, aunque cabe resaltar que el otro conductor es de menor dimensión y la fibra que entra a ese proceso es limpia y no tiene bloques compactos, la cual se ubica en la planta de desmedulado en húmedo. Las orejas usadas son de material de hierro fundido que resultan ser muy frágiles a la hora de los golpes o impactos que son ocasionados por el ingreso de los materiales extraños.

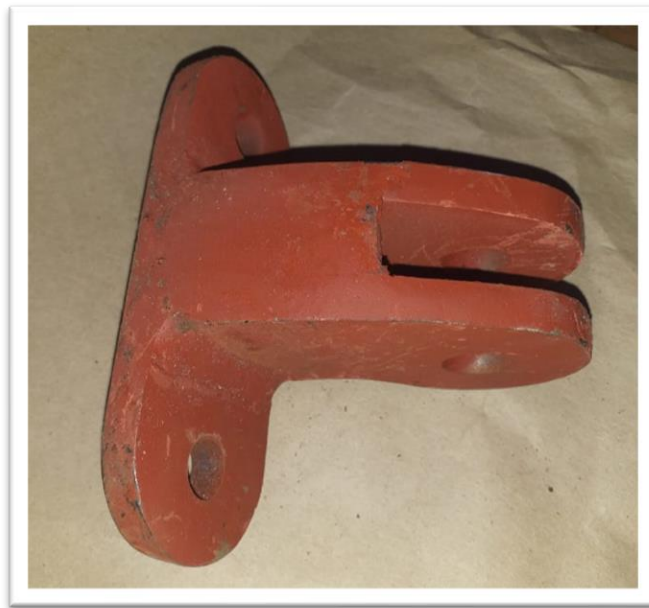
Figura 16. Oreja soporte de paleta.

La propuesta a esta falla, es el de fabricar las orejas de soporte con el material que más cuenta la empresa, el acero ASTM-A36, siendo este el que tiene una mayor resistencia a la rotura y con una relación costo – beneficio favorable para la empresa, el que se hace mención en el anexo 19, es adecuado mencionar que se recomienda un estudio más minucioso sobre la configuración de esta oreja con un nuevo material.

En la siguiente imagen se muestra la oreja de soporte conformada por plancha ASTM-A36 de 3/8" de espesor.
